# もんじゅ ナトリウム漏洩事故

まずい事故対応が  
大きな不信を生む

旧 動燃（動力炉・核燃料事業団）  
現 日本原子力研究開発機構

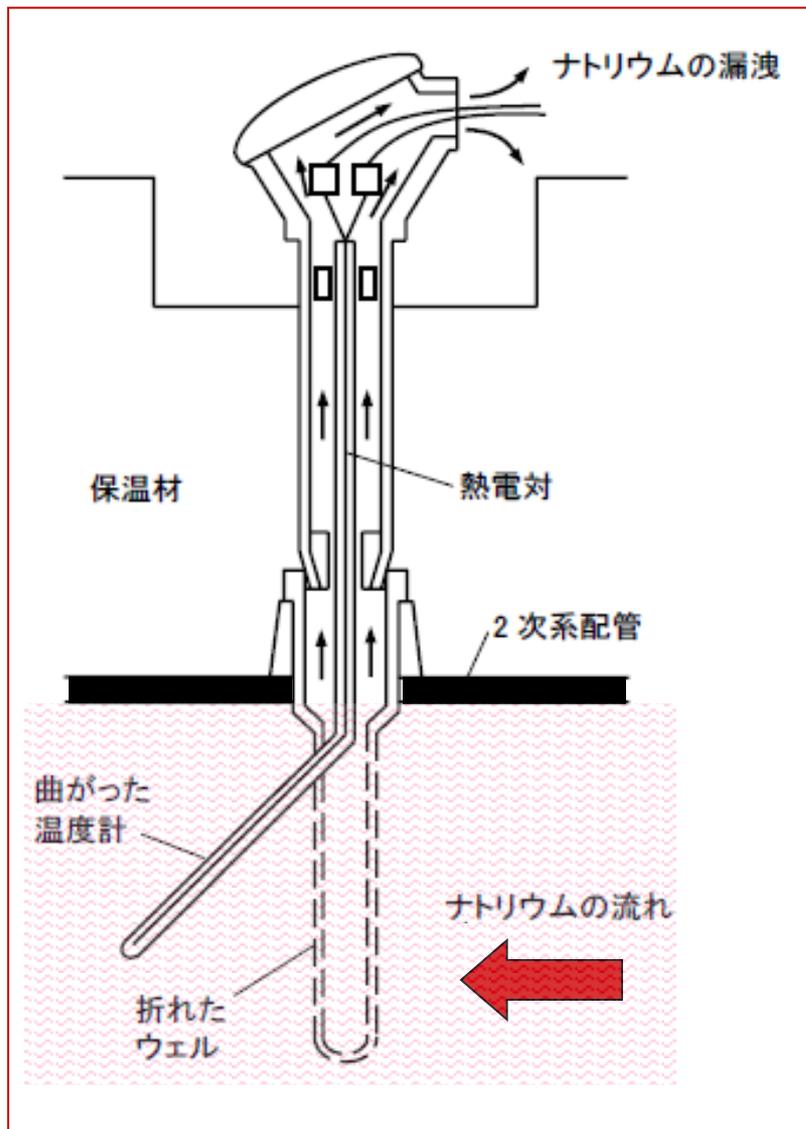
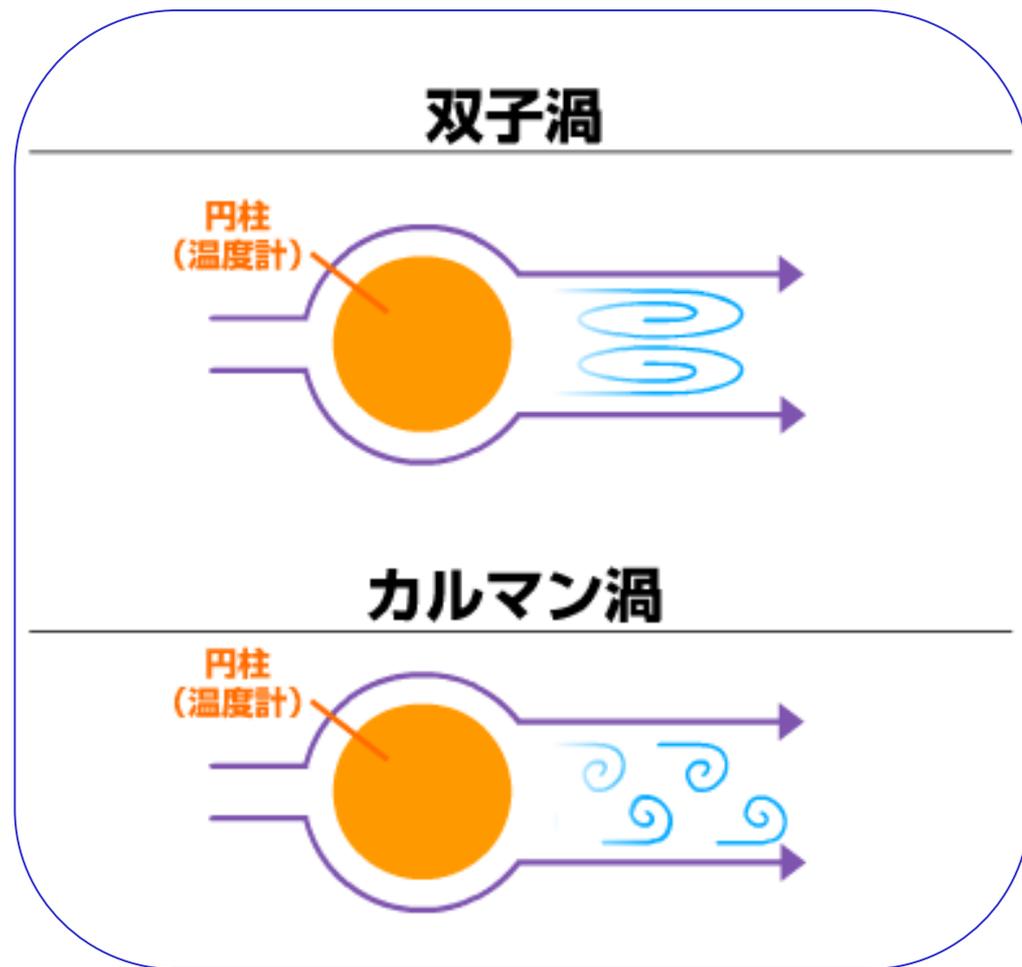
# 事故の状況と渦の発生状況

- 2次冷却配管（金属Na用）に挿入されていた温度計の保護管（ステンレス）が破断
- 金属Naが漏洩、空気と反応して酸化ナトリウムが生成
- 漏洩した金属Naの総量は約0.7トン

- 金属Naの高速の流れにより、保護管の下流に渦が生成
- 渦に伴う流体の振動運動による「金属疲労」で破断

- この状況で渦との共振が起こることは、他分野では既知
- 原子炉設計基準にはその知見が生かされなかった

- 原発のような重要設備の設計には、可能な限りの知見を集約させて、最大限の安全設計をする必要がある
- さらに、単純な設計ミスを見逃さない仕組みも必要
