チェルノブイリ原発爆発事故

史上最悪の原子力事故

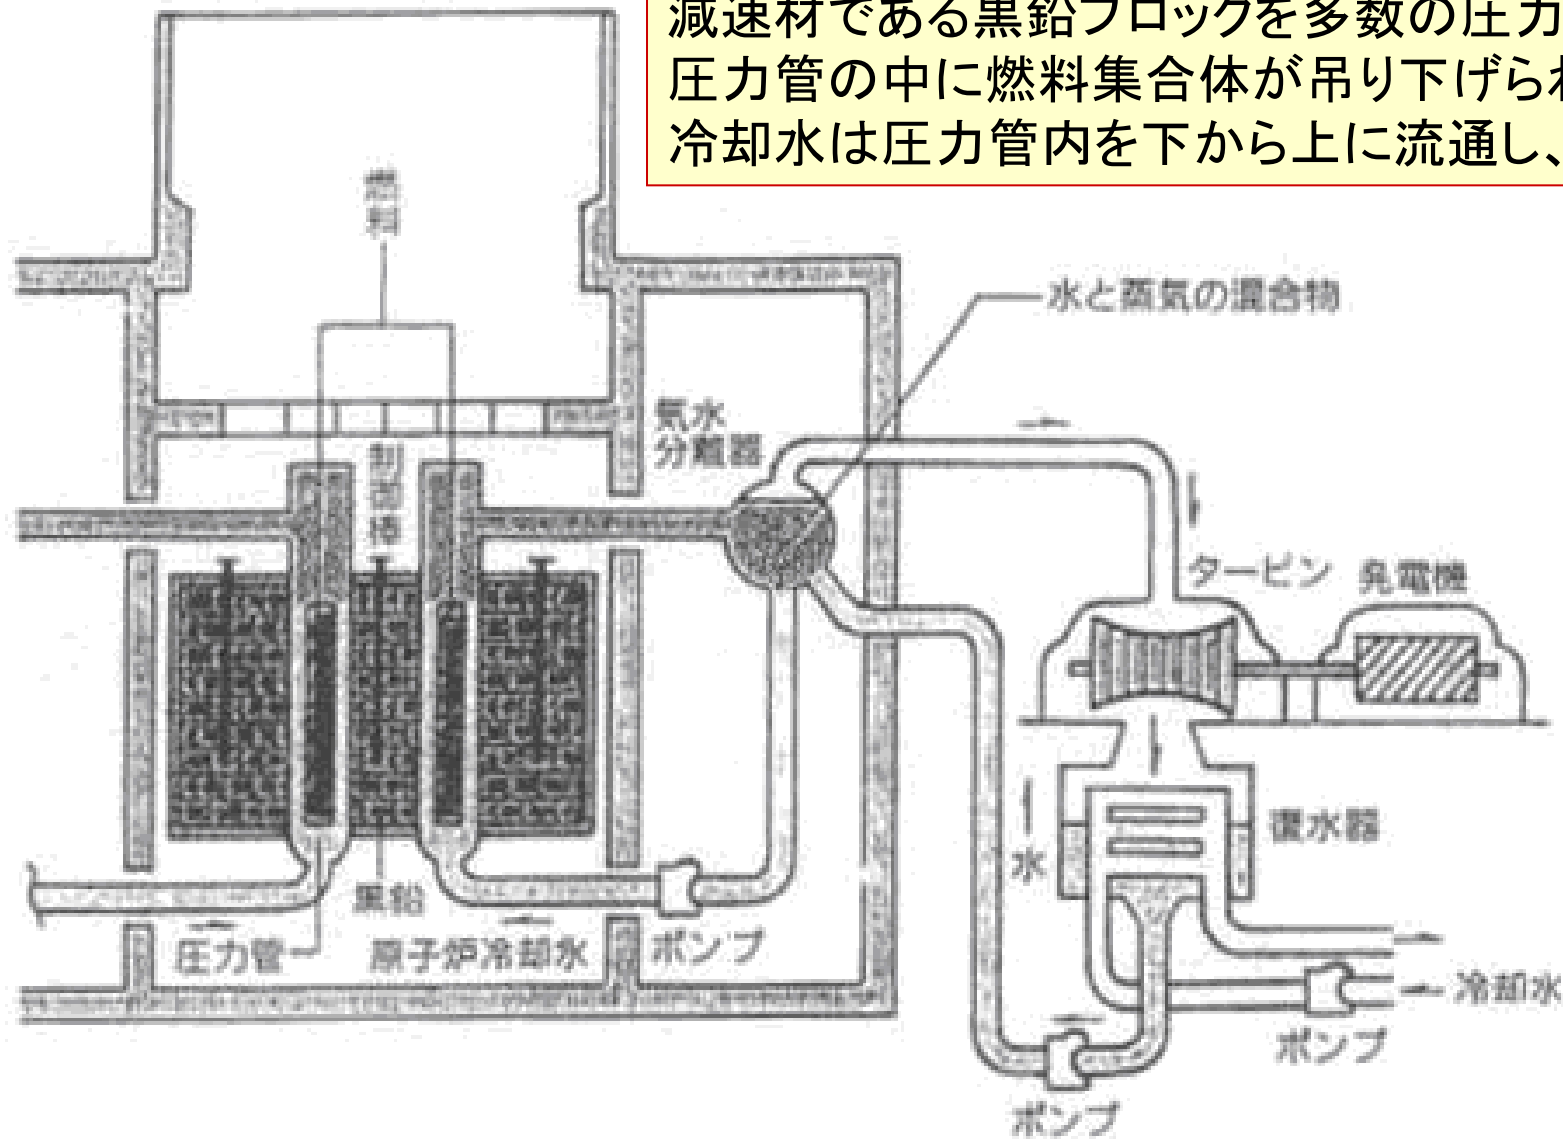
チェルノブイリ型原子炉の構造

減速材である黒鉛ブロックを多数の圧力管が貫通
圧力管の中に燃料集合体が吊り下げられている
冷却水は圧力管内を下から上に流通し、沸騰する

- 圧力管の耐圧強度が不足し、容易に水蒸気爆発が発生
- 炉全体を覆う圧力容器が貧弱
- 冷却材（水）と減速材（黒鉛）が別であることの弊害
